Die Sauparkmauer bei Springe – Entstehung und heutiger Zustand, Naturschutz- und Denkmalwert

Roswitha Kirsch-Stracke

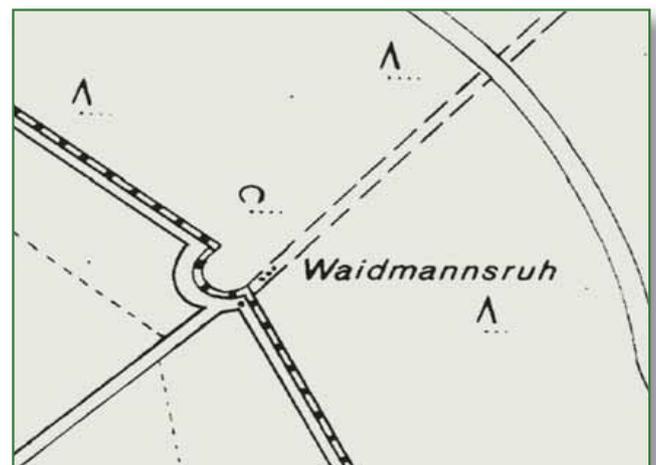
Abb. 2: Der Ausschnitt aus der DGK 5 veranschaulicht die bastionsartige Mauerführung an der „Waidmannsruh“.

Am Südrand, auf dem Kamm des Nesselberges, führte man die Mauer bastionsartig um einen erhöhten freien Platz im Halbkreis herum. Hier, an der „Waidmannsruh“, soll bei Hofjagden das Frühstück eingenommen worden sein. Die behauenen Steine innerhalb des Halbkreises konnten dazu mit Tischplatten belegt werden. Von hier aus bieten sich weite Blicke bis nach Hannover und nach Hildesheim.

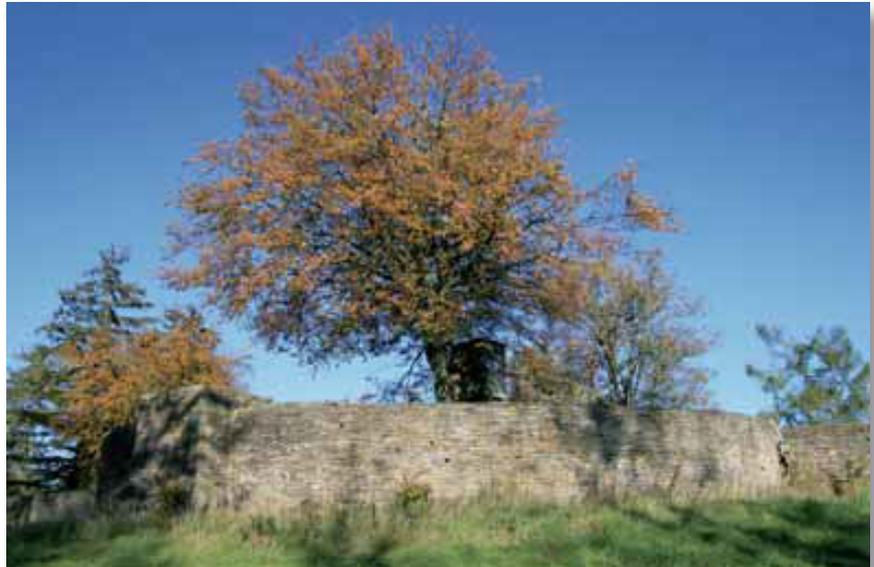
Abb. 3: An der „Waidmannsruh“ auf der Höhe des Nesselberges ist die Sauparkmauer gut erhalten. Foto: Brede

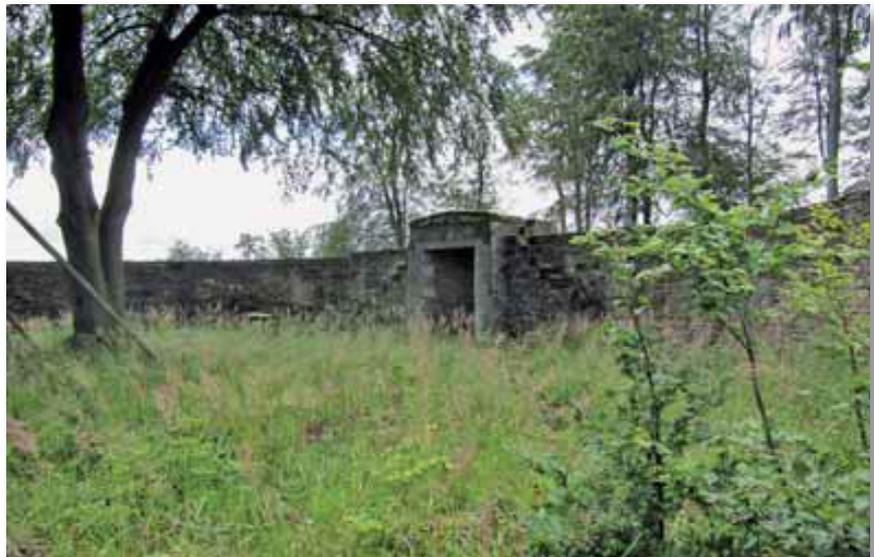
Abb. 4: Der Innenraum der „Waidmannsruh“ wurde bei den königlichen Jagden als Frühstückszplatz genutzt. Foto: Diekmann

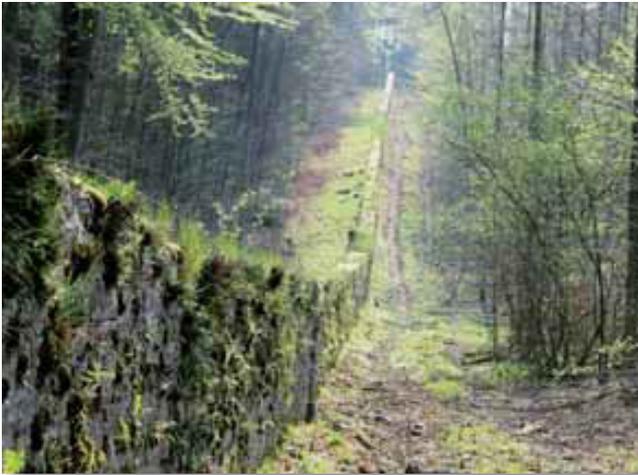
Abb. 6: Die Sauparkmauer verläuft steil bergauf und bergab und überwindet dabei Höhenunterschiede zwischen 90 m ü. NN im Nordosten und 378 m ü. NN auf dem Nesselberg im Süden. Foto: Diekmann

Die Mauer verläuft steil bergauf und bergab, ihr tiefster Punkt liegt bei 90 m ü. NN im Nordosten, ihr höchster auf dem Kamm des Nesselberges bei 378 m ü. NN. Beim Bau wurde stellenweise Gelände aufgeschüttet oder abgetragen. An den steilen Berghängen waren verstärkte Zwischenpfeiler notwendig. Insgesamt wurde die Mauer so weit innerhalb der eigentlichen Jagdparkgrenze errichtet, dass ein ca. 3 m breiter äußerer Reparaturweg frei blieb. Zahlreiche Wasserdurchlässe mussten ausgemauert werden, zwölf Tore wurden eingerichtet und mehrere Gebäude für die Forst- und Jagdbeamten in den Mauerverlauf integriert (MUNZEL 1971: 68).

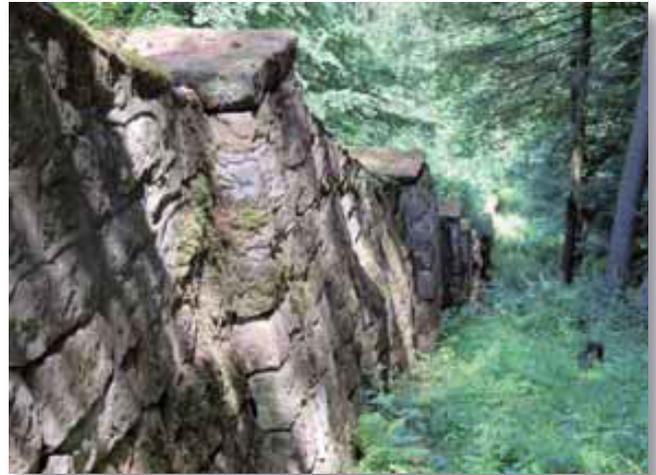
Abb. 7: An den steilsten Partien im Nordwesten wird die Mauer durch Zwischenpfeiler verstärkt. Foto: Diekmann

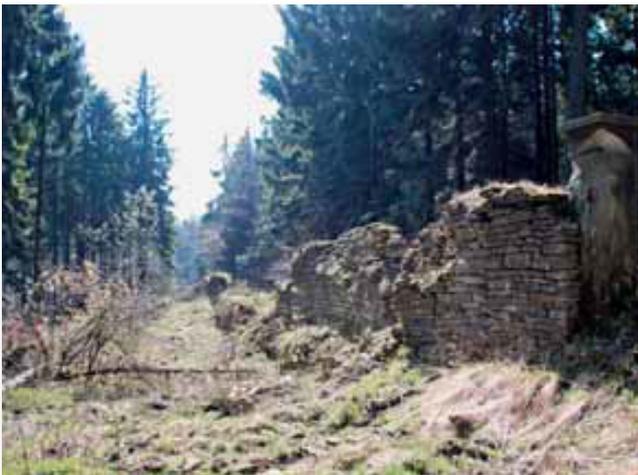
Abb. 8: Manche Mauerabschnitte wie hier im Südwesten bestehen nur noch als Ruine ... Foto: Kirsch-Stracke

Insbesondere in den unzugänglichen Bereichen sind Mauerabschnitte nur noch als Ruine vorhanden oder völlig verfallen. Hier wurden Zäune aufgestellt, die die ursprüngliche Einfriedungsfunktion der Mauer übernehmen. Die Pflege oder ein Wiederaufbau dieser Abschnitte wird nicht mehr durchgeführt. In einem Abschnitt im Nordwesten wurde die Mauer im Jahr 2011 ganz abgetragen, da sie auf Grund von Hangrutschungen im dortigen FFH „Höhlegebiet im Kleinen Deister“ stark gefährdet

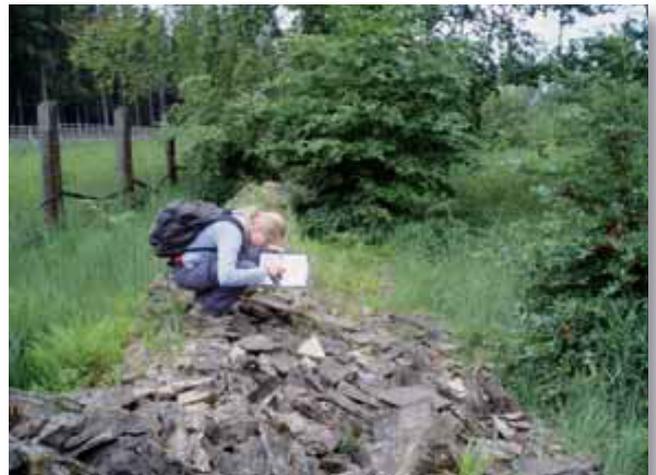
Abb. 9: ... oder als Steinwall. Foto: Zoch

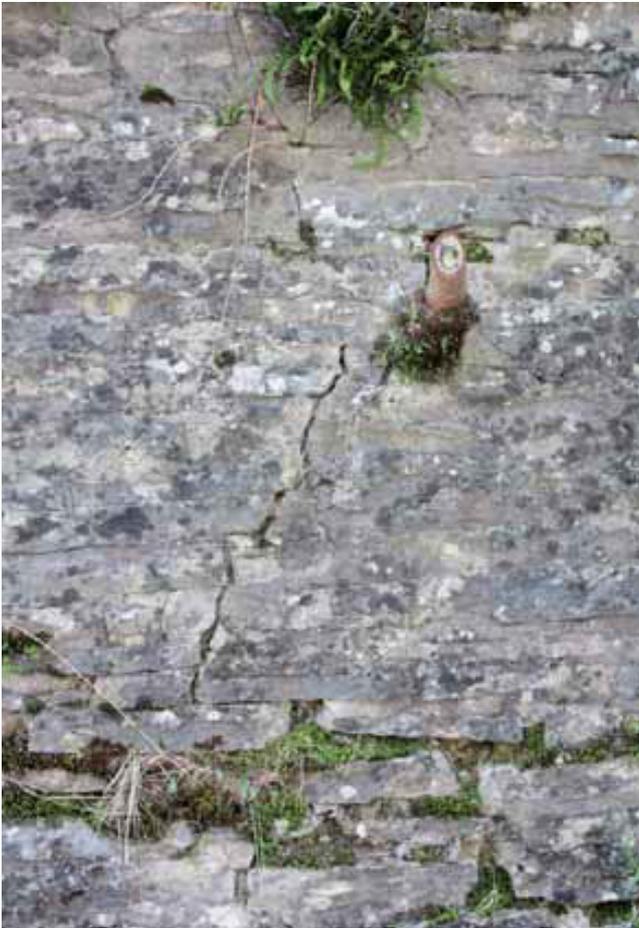
Abb. 10: Aufgrund ihres sekundären Dickenwachstums (Jahresringe) können Gehölze das Mauerwerk sprengen und sollten daher – im Gegensatz zu krautigen Pflanzen – kontinuierlich und so früh wie möglich aus den Mauerfugen entfernt werden.
Foto: Kirsch-Strecke

Junggehölze möglichst mitsamt der Wurzeln aus der Mauer entfernen, einschl. Brombeeren und Efeu (Ausnahme s. nächster Punkt)	Forstamt; unterstützt von Freiwilligen (z.B. Heimat- und Naturschutzvereine, Schul- und Hochschul-Projekte)
An Abschnitten, wo Efeu den ästhetischen Gesamteindruck hebt und wo schützenswerte Tierarten im Bewuchs vorkommen, dennoch weitere Ausbreitung des Efeus durch regelmäßigen Rückschnitt vermeiden	Forstamt; unterstützt von Freiwilligen
Mauerfarne bei Pflege- und Sanierungsmaßnahmen schonen	Forstamt
Nicht mehr stand- und bruchfeste Bäume in der Nähe der Mauer schlagen, bevor sie auf die Mauer stürzen	Forstamt
Bäume unmittelbar an der Mauer, die durch ihr Wurzelwerk die Mauer gefährden, frühzeitig schlagen	Forstamt
Entlang der Mauer innen und außen Kontrollstreifen in Fußwegbreite freistellen und freihalten	Forstamt
Alle Reparaturen handwerklich und bautechnisch nahe am Original ausführen, dazu vor allem <ul style="list-style-type: none"> lokales, in Größe und Form passendes Gestein verwenden Kalkmörtel statt Zementmörtel einsetzen 	Forstamt

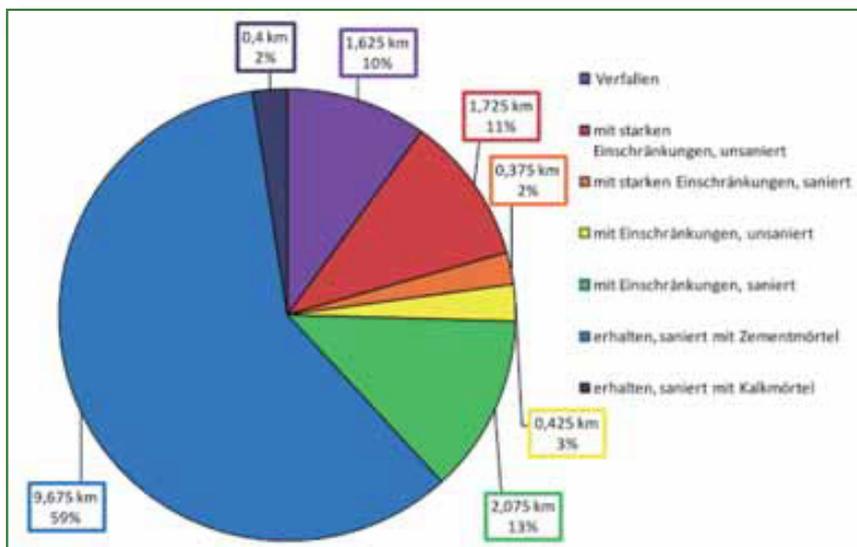
Abb. 12: Das Kreisdiagramm zeigt die prozentuale Verteilung und jeweilige Kilometerlänge der unterschiedlichen Erhaltungszustände, bezogen auf die Sauparkmauer in ihrer Gesamtlänge von 16,3 km. Diekmann et al. 2011: 36

Insgesamt mussten 10 % der Sauparkmauer als „verfallen“ eingestuft werden. Fast 75 % wurden bereits saniert; vorbildliche Sanierungen, wie sie in den 1980er Jahren westlich der Waidmannsruh stattfanden, nehmen dabei aber nur 2 % ein. 15 % der Mauer weisen trotz Sanierungen (starke) Einschränkungen des Erhaltungszustandes auf. Fast 60 % der Mauer sind aktuell in ihrem Erhaltungszustand nicht beeinträchtigt, jedoch mit Zementmörtel saniert.

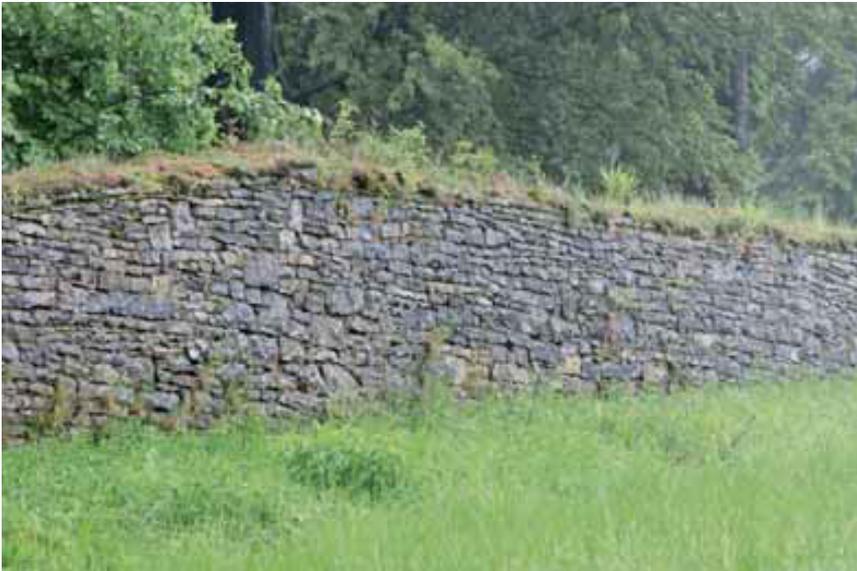
Abb. 13: In den 1980er Jahren wurde ein Mauerabschnitt auf dem Nesselberg vorbildlich mit Kalkmörtel und einer Abdeckung aus Rasensoden saniert.
Foto: Diekmann

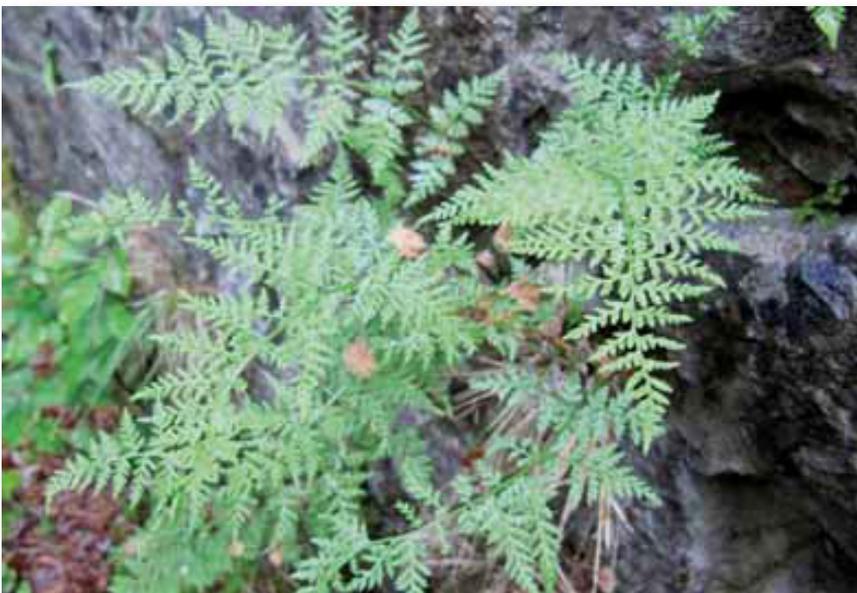
Abb. 14: Für Felsritzen- und Mauerfugenspezialisten wie den Zerbrechlichen Blasenfarn (*Cystopteris fragilis*) stellt die Sauparkmauer einen wertvollen Lebensraum dar. Die Art befindet sich im Deister an der natürlichen Nordgrenze ihres Verbreitungsgebietes. Sie ist im Niedersächsischen Tiefland laut Roter Liste als stark gefährdet eingestuft (T 2), im Hügelland gilt sie – noch – als nicht gefährdet.
Foto: Kirsch-Stracke

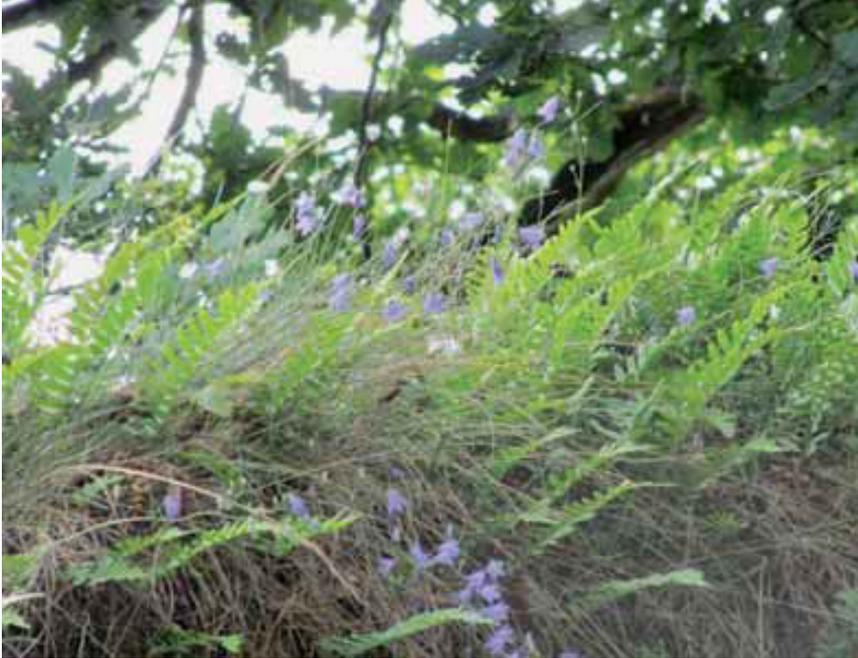
Abb. 15: Auf besonnten Mauerkronen haben sich stellenweise ästhetisch besonders ansprechende Vegetationsbestände entwickelt wie hier mit Tüpfelfarn (*Polypodium vulgare*) und Rundblättriger Glockenblume (*Campanula rotundifolia*). Foto: Diekmann
