Die Sauparkmauer in Springe bei Hannover wird 175 Jahre alt¹

Entstehung und heutiger Zustand, Naturschutz- und Denkmalwert
sowie Handlungsempfehlungen

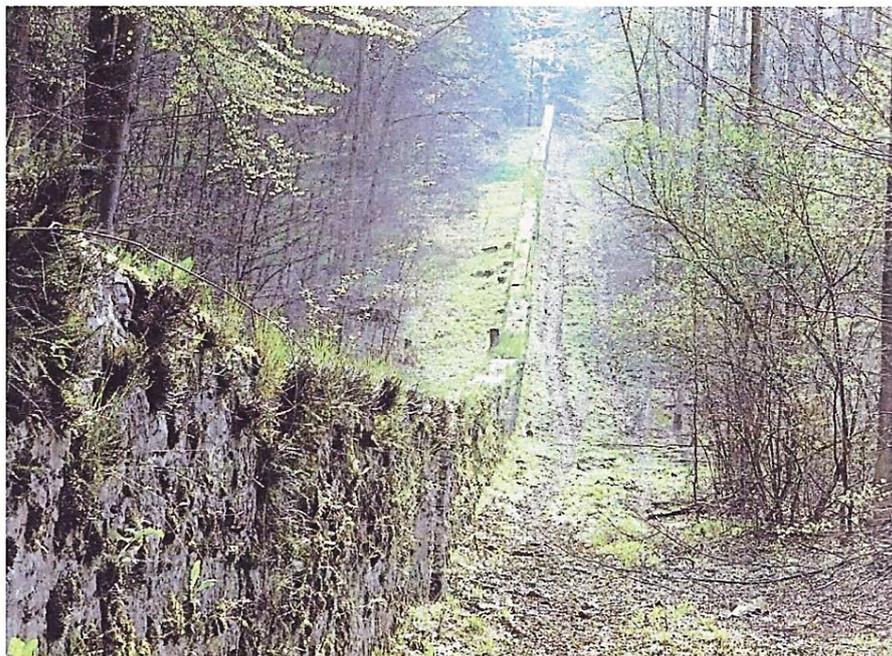
Die Mauer verläuft steil bergauf und bergab (Abb. 2), ihr tiefster Punkt liegt bei 90 m ü. NN im Nordosten, ihr höchster auf dem Kamm des Nesselberges bei 378 m u. NN (Abb. 1, TK 25). Beim Bau wurde stellenweise Gelände aufgeschüttet oder abgetragen. An den steilen Berghängen waren verstärkte Zwischenpfeiler notwendig. Insgesamt errichtete man die Mauer so weit innerhalb der eigentlichen Jagdparkgrenze, dass ein ca. 3 m breiter äußerer Reparaturweg frei blieb. Zahlreiche Wasserdurchlässe mussten ausgemauert werden, zwölf Tore wurden eingerichtet und mehrere Gebäude für die Forst- und Jagdbeamten in den Mauerverlauf integriert (*Munzel* 1971, S. 68).

Abb. 2: Die Sauerparkmauer verläuft steil bergauf und bergab und überwindet dabei Höhenunterschiede zwischen 90 m ü. NN im Nordosten und 378 m ü. NN auf dem Nesselberg im Süden

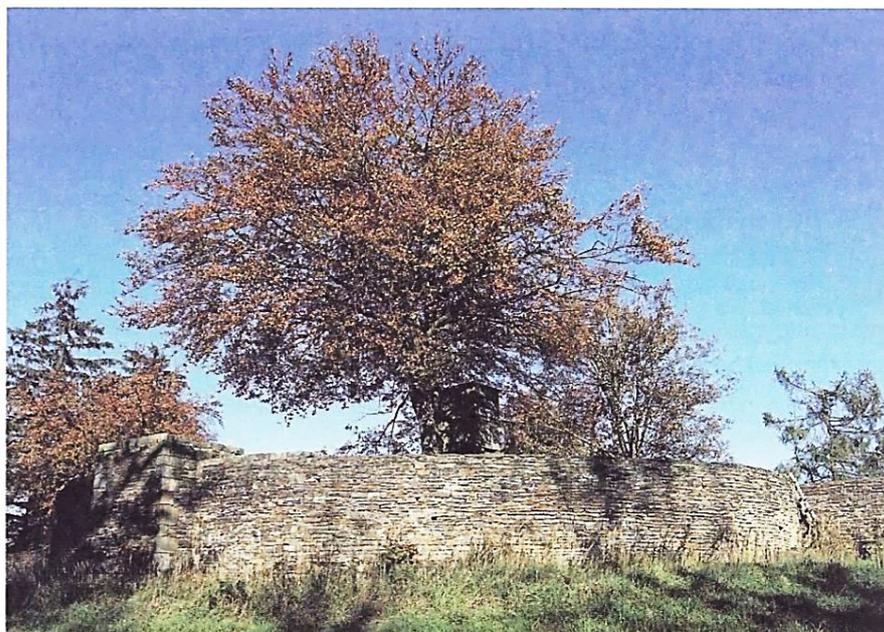
Am Südrand, auf dem Kamm des Nesselberges, führte man die Mauer bastionsartig um einen erhöhten freien Platz im Halbkreis herum (Abb. 3). An dieser »*Waidmannsruh*« wurde bei Hofjagden das Frühstück eingenommen; große behauene Steine innerhalb des Halbkreises konnten dazu mit Tischplatten belegt werden. Von hier aus bieten sich weite Blicke bis nach Hannover und nach Hildesheim.

Abb. 3: An der »Waidmannsruh« auf der Höhe des Nesselberges wurde die Sauerparkmauer in den 1980er Jahren vorbildlich saniert

Insgesamt mussten 10 % der Sauparkmauer als »verfallen« eingestuft werden (Abb. 9). Fast 75 % wurden bereits saniert; vorbildliche Sanierungen, wie sie in den 1980er Jahren westlich der »Waidmannsruh« stattfanden (Abb. 3), nehmen dabei aber nur 2 % ein. 15 % der Mauer weisen trotz Sanierungen (starke) Einschränkungen des Erhaltungszustandes auf. Fast 60 % der Mauer sind aktuell in ihrem Erhaltungszustand nicht beeinträchtigt, jedoch mit Zementmörtel saniert.

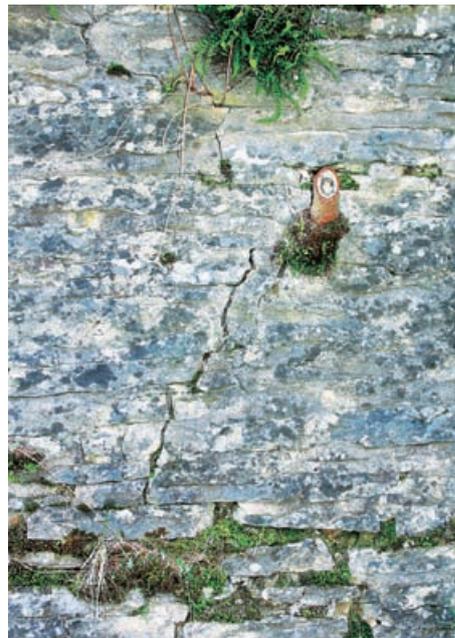
Abb. 4: Aufgrund ihres sekundären Dickenwachstums (Jahresringe) können Gehölze das Mauerwerk sprengen und sollten daher – im Gegensatz zu krautigen Pflanzen – kontinuierlich und so früh wie möglich aus den Mauerfugen entfernt werden
Foto: Roswitha Kirsch-Stracke

Zugänglichkeit und Erlebbarkeit der Mauer sichern und fördern sowie ihre Geschichte lesbar erhalten, landes- und bundesweite Bedeutung als Baudenkmal vermitteln	NLD/UDB, WÖN, Forstamt, UNB; Ehrenamt, Hochschulen
Einmal jährlich im gesamten Mauerverlauf aufkommende Junggehölze möglichst mitsamt den Wurzeln aus der Mauer entfernen (Ausnahme siehe nächster Punkt)	Forstamt; unterstützt von Freiwilligen (z.B. Heimat- und Naturschutzvereine, Schul- und Hochschulprojekte)
An Abschnitten, wo Efeu den ästhetischen Gesamteindruck hebt und wo schützenswerte Tierarten im Bewuchs vorkommen, dennoch die weitere Ausbreitung des Efeus durch regelmäßigen Rückschnitt vermeiden	Forstamt; unterstützt von Freiwilligen
Mauerfarbe bei Pflege- und Sanierungsmaßnahmen schonen	Forstamt
Nicht mehr stand- und bruchfeste Bäume in der Nähe der Mauer schlagen bevor sie auf die Mauer stürzen	Forstamt
Bäume unmittelbar an der Mauer, die durch ihr Wurzelwerk die Mauer gefährden, frühzeitig schlagen	Forstamt

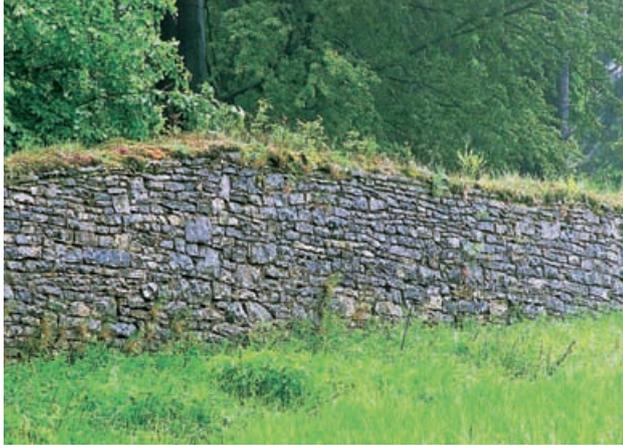
*Abb. 5:
In den 1980er Jahren
wurde ein Mauerabschnitt
auf dem Nesselberg vor-
bildlich mit Kalkmörtel
und einer Abdeckung aus
Rasensoden saniert
Foto: Lara Diekmann
(Hannover)*

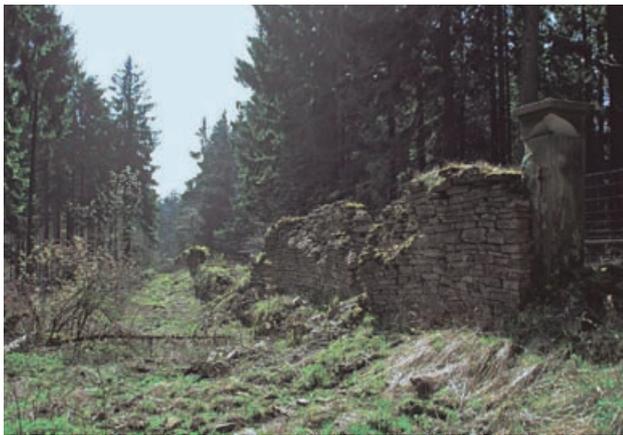
*Abb. 6:
Manche Mauerabschnitte
wie hier im Südwesten be-
stehen nur noch als Ruine
oder Steinwall
Foto: Roswitha Kirsch-
Stracke (Hannover)*

Insbesondere in den unzugänglichen Bereichen sind Mauerabschnitte völlig verfallen und nur noch als Ruine vorhanden. Hier wurden Zäune aufgestellt, die die ursprüngliche Einfriedungsfunktion der Mauer übernehmen. Die Pflege oder ein Wiederaufbau dieser Abschnitte wird nicht mehr durchgeführt. In einem Abschnitt im Nordwesten wurde die Mauer im Jahr 2011 ganz abgetragen, da sie auf Grund von Hangrutschungen stark gefährdet und teilweise bereits verfallen war.

Entlang der Mauer innen und außen Kontrollstreifen in Fußwegbreite freistellen und freihalten	Forstamt
Verfallene Mauerabschnitte als Steinwall erhalten, aber Bewuchs reduzieren, damit der Mauerverlauf sichtbar bleibt	Forstamt; unterstützt von Freiwilligen
In bereits abgetragenen Mauerabschnitten ehemaligen Mauerverlauf sichtbar erhalten oder wieder sichtbar machen	NLD/UDB, WÖN, Forstamt; unterstützt z.B. von Kunsthochschule

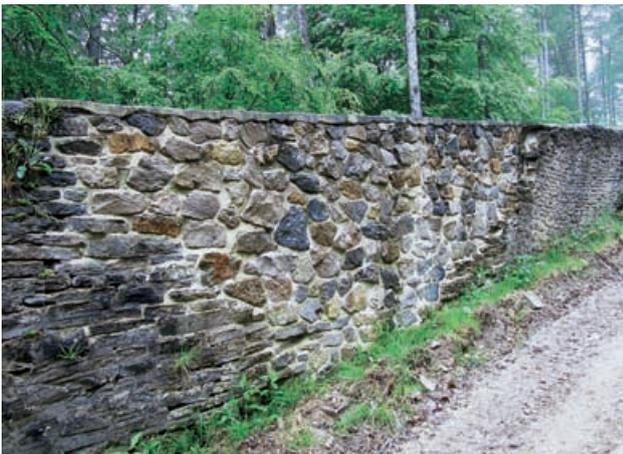
*Abb. 7:
Nicht jede Mauersanie-
rung der letzten Jahre
folgte dem Anspruch der
Materialtreue. So wurde
hier ein Loch in der
Mauerpassage aus platti-
gem Kalkstein mit unre-
gelmäßigen Bruchsteinen
verschlossen
Foto: Roswitha Kirsch-
Stracke (Hannover)*

die Mauersanierung in den letzten Jahrzehnten auf unterschiedliche Weise. Oftmals wurde dabei der ursprüngliche Charakter des Mauerabschnittes übergangen und dieser ungeachtet der jeweiligen Ausgangsmaterialien beispielsweise durch Betonwände oder Zyklopenmauerwerk ersetzt, mit Betonabdeckungen versehen oder mit Zementmörtel anstatt mit Kalkmörtel verfugt. Bei den jüngsten Sanierungen ist ein Wandel festzustellen: Die Verwendung von Kalkmörtel für die äußeren Fugen hat zugenommen, wenn auch im Innenbereich der Mauer weiterhin mit Zementmörtel gearbeitet wird. Als potentielle Nistplätze werden sporadisch Löcher im Mauerwerk belassen, und die Fugen werden tiefer gelegt, um das Ansiedeln von Vegetation zu erleichtern (Diekmann et al. 2011, S. 14).

Keine weiteren Mauerabschnitte abtragen, Möglichkeiten der Wiederöffnung lokaler Steinbrüche zur Beschaffung von Steinmaterial für Sanierungen prüfen	NLD/UDB, WÖN, Forstamt, UNB
Alle Reparaturen handwerklich und bautechnisch nahe am Original ausführen, dazu vor allem: – lokales, in Größe und Form passendes Gestein verwenden, – Kalkmörtel statt Zementmörtel einsetzen	Forstamt
Forstamt und ausführende Handwerker bei den Sanierungsarbeiten denkmalschutz- und naturschutzfachlich unterstützen und beraten	NLD/UDB, UNB
Sanierungsmaßnahmen kontinuierlich dokumentieren (Karte, Fotos, Text)	Forstamt
Einhalten der Denkmalschutzaufgaben einmal jährlich prüfen	UDB
Einmalig Finanzmittel für Schutz-, Pflege- und Sanierungsplan und notwendige Sofortmaßnahmen bereitstellen; anschl. kontinuierlich Mittel für Pflege- und Sanierungsmaßnahmen in angemessener Höhe bereithalten	Landesregierung; Landes- und Bundesstiftungen

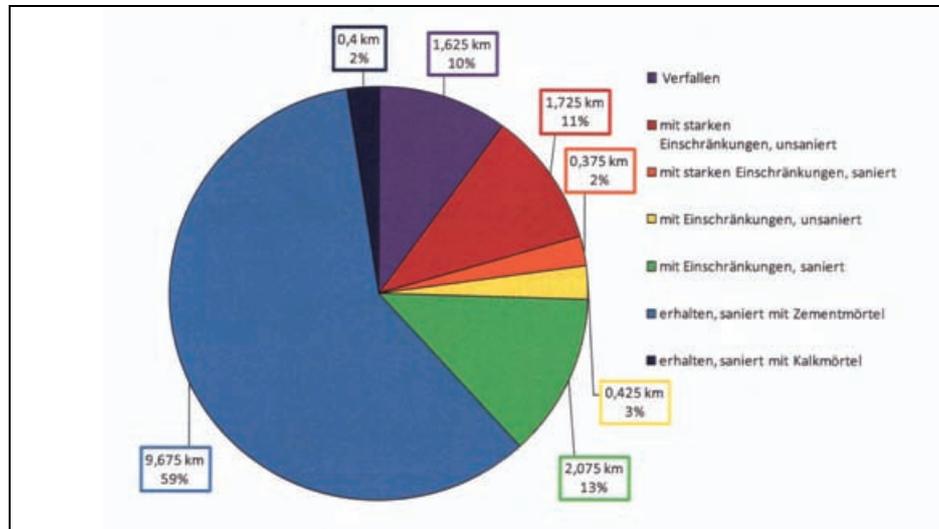
Abb. 9: Das Kreisdiagramm zeigt die jeweilige Kilometerlänge und die prozentuale Verteilung der unterschiedlichen Erhaltungszustände, bezogen auf die Sauparkmauer in ihrer Gesamtlänge von 16,3 km
Quelle: Diekmann et al. 2011; S. 36

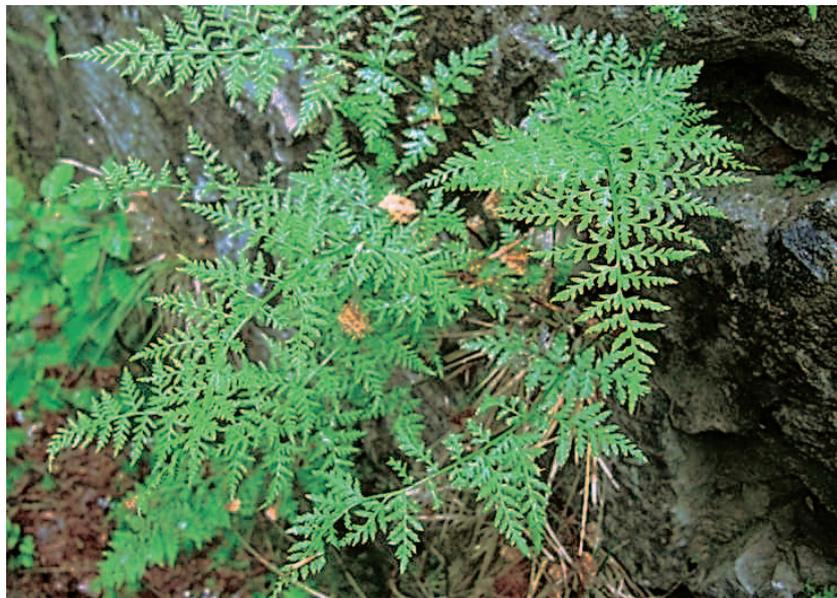
Abb. 10: Für Felsritzen- und Mauerspezialisten wie den Zerbrechlichen Blasenfarn (*Cystopteris fragilis*) stellt die Sauparkmauer einen wertvollen Lebensraum dar: Die Art befindet sich im Deister an der natürlichen Nordgrenze ihres Verbreitungsgebietes. Sie ist im Niedersächsischen Tiefland laut Roter Liste als stark gefährdet eingestuft (T2), im Hügelland gilt sie – noch – als nicht gefährdet
Foto: Roswitha Kirsch-Stracke (Hannover)

Die Liste der an der Mauer in Stichproben nachgewiesenen Farn- und Blütenpflanzen umfasst 85 Pflanzensippen, darunter zwölf Arten, die nach der Roten Liste Niedersachsens (Garve 2004) als gefährdet gelten. Sechs Spezialisten der Felsspalten und Mauerritzen konnten festgestellt werden, von denen einige, wie der *Zerbrechliche Blasenfarn* (*Cystopteris fragilis*) (Abb. 10), im Deister die Nordgrenze ihrer natürlichen Verbreitung erreichen und nördlicher – wenn überhaupt – nur noch auf Sekundärstandorten, also an Mauern statt natürlichen Felsen, zu finden sind. Mit 26 pflanzensoziologischen Aufnahmen an Mauerseiten und auf Mauerkronen konnten standörtlich differenzierte Vergesellschaftungen belegt werden. Ihr Spektrum bestätigt die Ergebnisse einer älteren, umfassenderen pflanzensoziologischen Untersuchung (Möller 1988). Als optimaler Lebensraum für die Spezialisten stellten sich solche Mauerabschnitte heraus, die seit längerem weitgehend ungestört sind und relativ enge Mauerfugen aufweisen, in welchen konkurrenzstärkere Pflanzenarten, vor allem Gehölze, nicht aufwachsen können – oder frühzeitig entfernt wurden.
